# Slottsholmen i Västervik

Kulturhistorisk utredning 2010

Slottsholmen, Västerviks stad och kommun, Kalmar län

**KALMAR LÄNS MUSEUM**  
Kulturhistorisk rapport oktober 2010

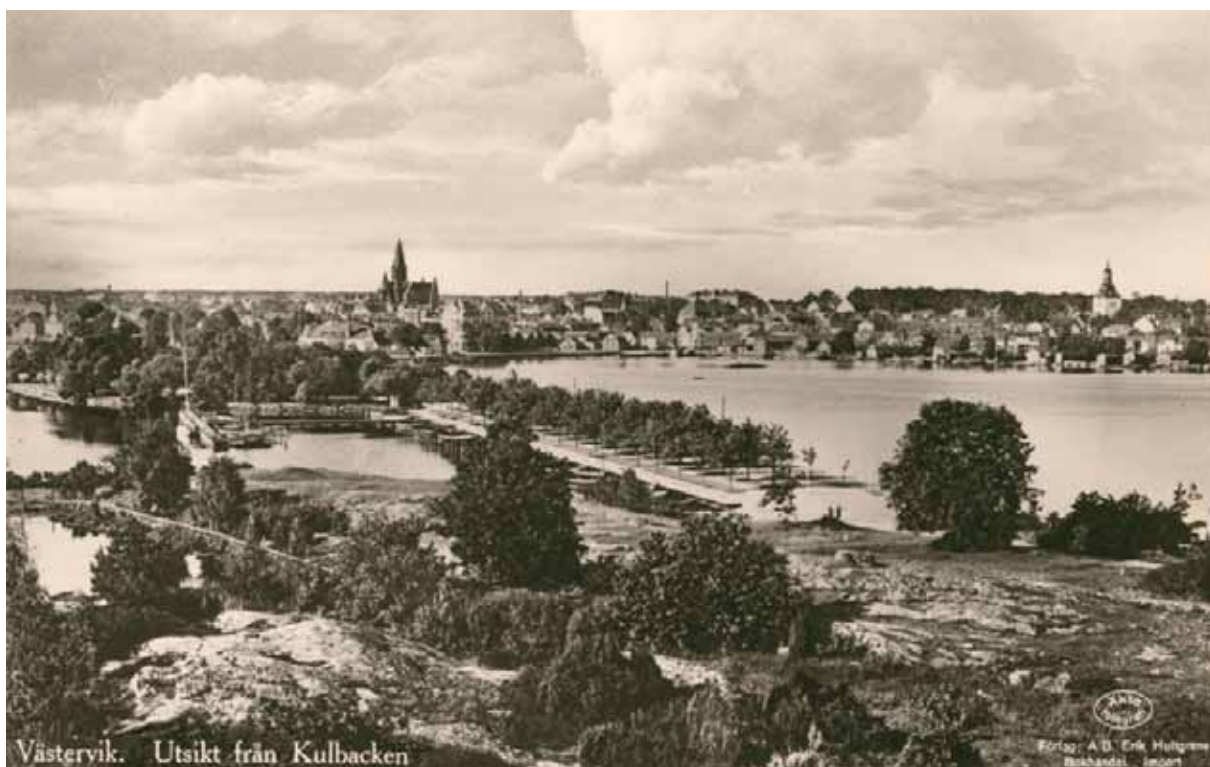
Fig 58. Vy över Slottsholmen och Västerviks centrum sedd från Kulbacken, troligen omkring 1930-tal. Foto:Västerviks museums arkiv.

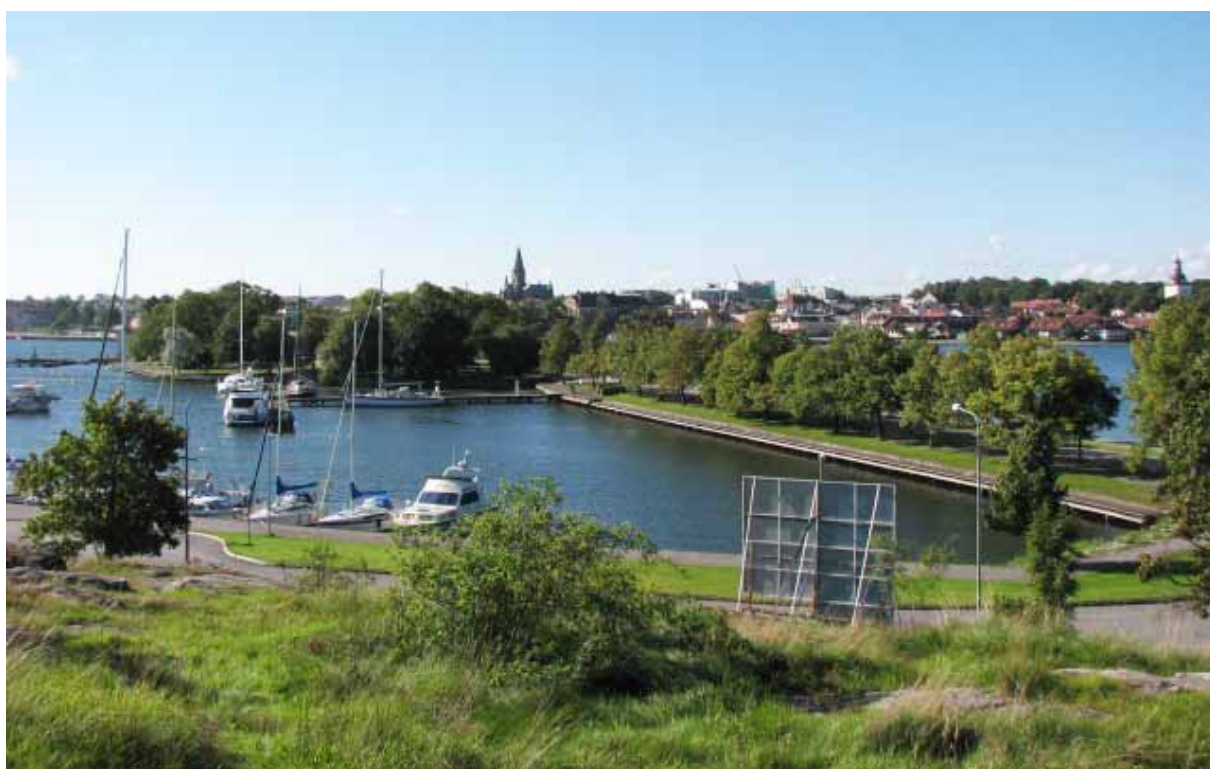
Fig 59. Samma vy över Slottsholmen, september 2010. Holmen och dess bebyggelse har idag är lågmäld framtoning i stadssiluetten.
